MONITORAMENTO PREDITIVO EM ROLAMENTOS DE RODAS
MOTORIZADAS DOS CAMINHÕES DIESEL-ELÉTRICOS

Monografia apresentada ao curso MBA em Gestão Estratégica da Manutenção Produção e Negócios ministrado pela Faculdade Pitágoras em convênio com o Instituto de Capacitação e Aperfeiçoamento Profissional ICAP / Instituto de Tecnologia de São João del Rei como pré-requisito parcial para obtenção do título de Pós-graduação em Gestão Estratégica da Manutenção Produção e Negócios.

Este trabalho propõe a utilização da técnica preditiva de análise de vibração para detecção de falhas prematuras em rolamentos de rodas motorizadas de corrente alternada utilizada nos caminhões fora-de-estrada Diesel-Elétricos Bucyrus MT4400AC com capacidade de carga de 240 toneladas.

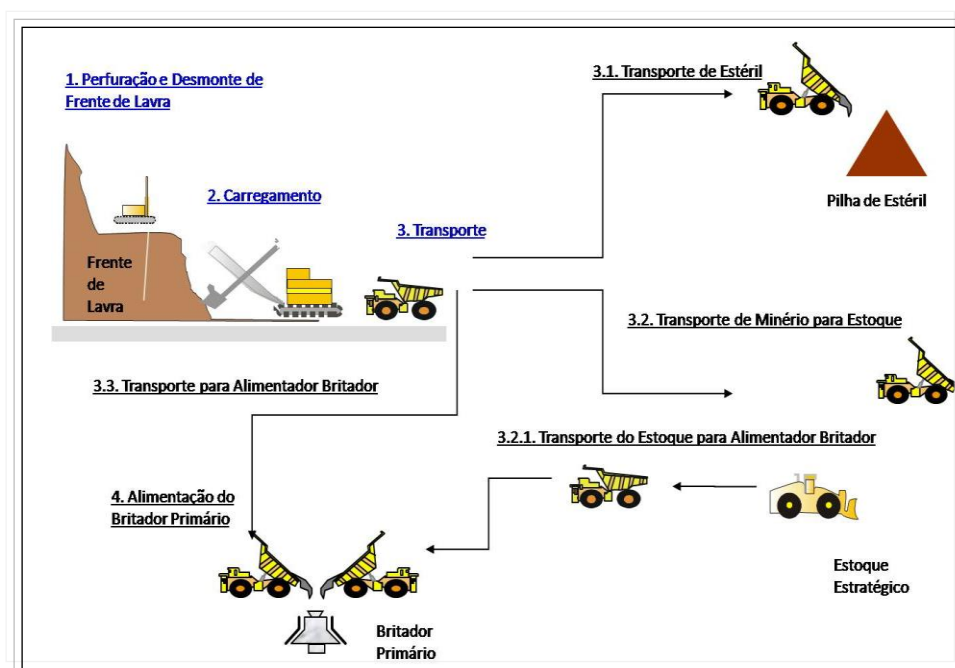
Figura 5 – Fluxograma simplificado do processo produtivo da Mineração Casa de Pedra.

Nos complexos minerários, o método de lavra é a céu aberto, com bancadas de 15 metros de altura e operações de perfuração, detonação, carregamento e transporte de minério. A operação de carregamento é efetuada com escavadeiras a cabo e hidráulicas e pás mecânicas. O transporte até as unidades de britagem é efetuado através de caminhões fora de estrada. Atualmente a planta está em processo de expansão passando sua produção de 16 para 53 milhões de toneladas até no final do ano de 2010.

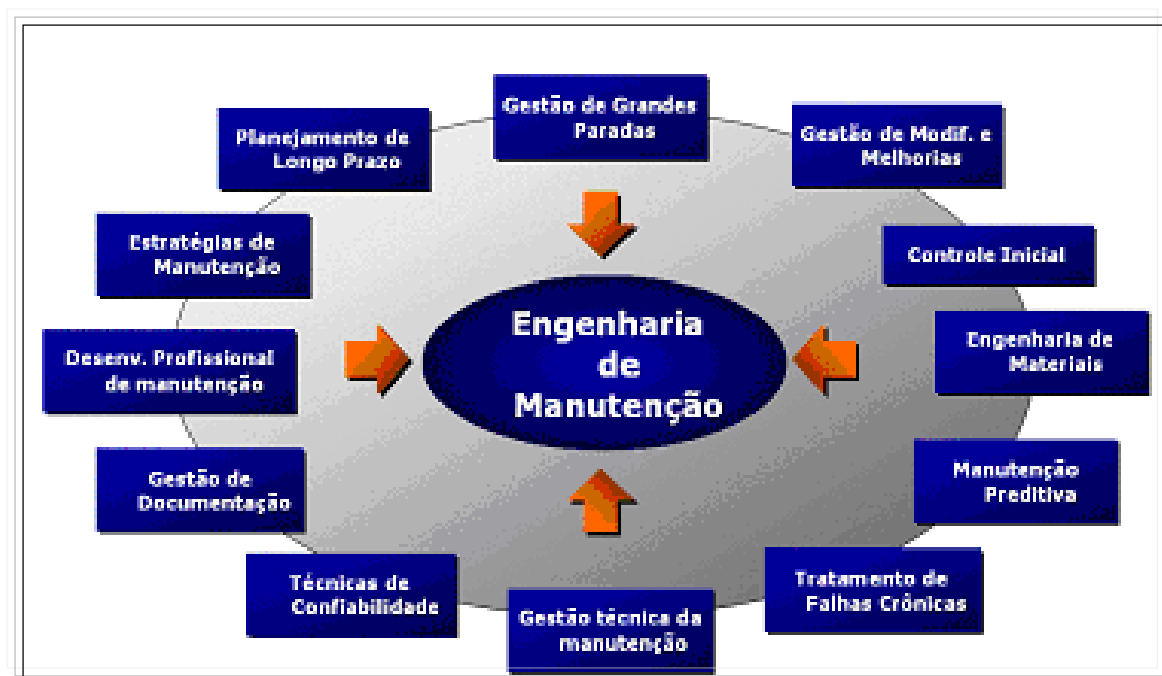
Figura 6 – Processos da Engenharia de Manutenção

A abrangência da Engenharia de Manutenção objetiva nortear a estruturação das Engenharias de Manutenção na empresa, pilar fundamental para atingir a excelência, conforme mostrado na Figura 2.

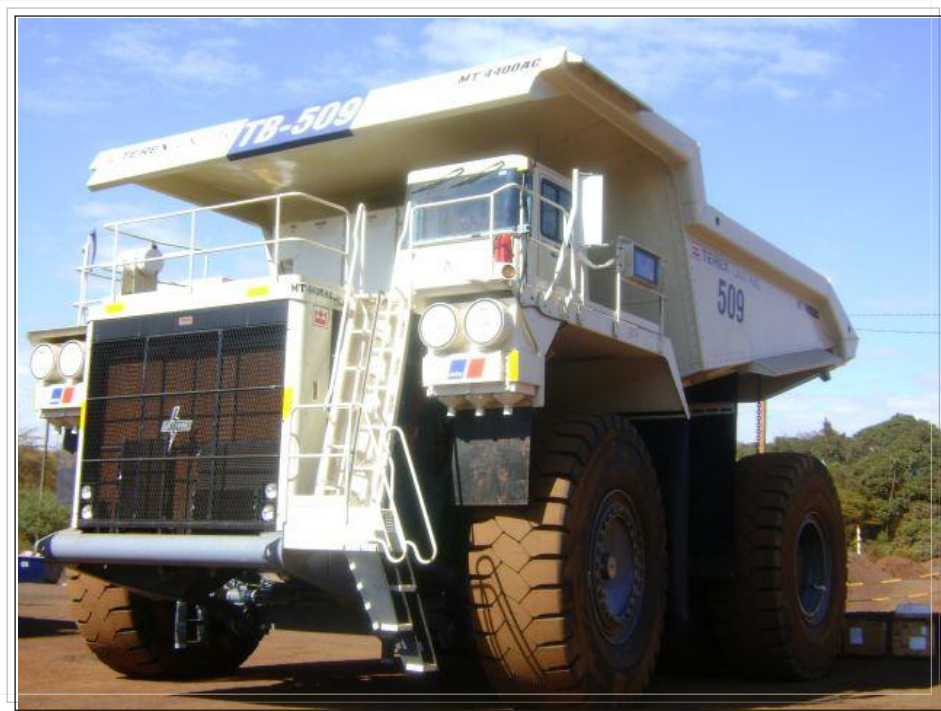
A frota de caminhões fora-de-estrada Bucyrus MT4400 é composta hoje por 13 caminhões com capacidade de carga de 240 (duzentas e quarenta) toneladas, e eles são utilizados em Casa de Pedra para o transporte do minério no interior da mina.

Figura 7 – Caminhão fora de estrada Bucyrus MT 4400AC

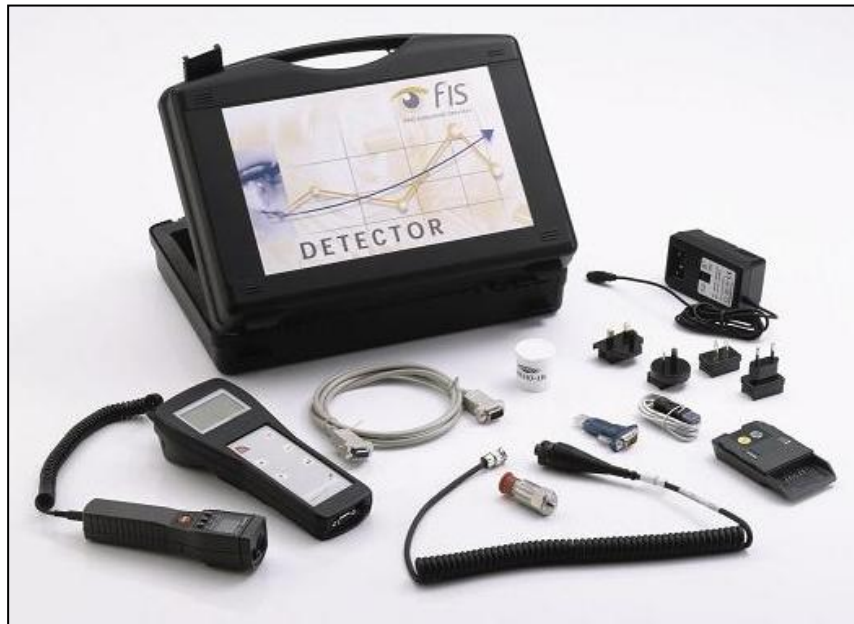
Figura 15 – Equipamento utilizado nas medições

Para execução da coleta e análise dos dados vibracionais nas rodas motorizadas foi necessária a utilização de um aparelho para coleta de dados (FAG Detector III) e um software para análise computacional dos dados (Software Livre FAG Trendline 3.4.2).

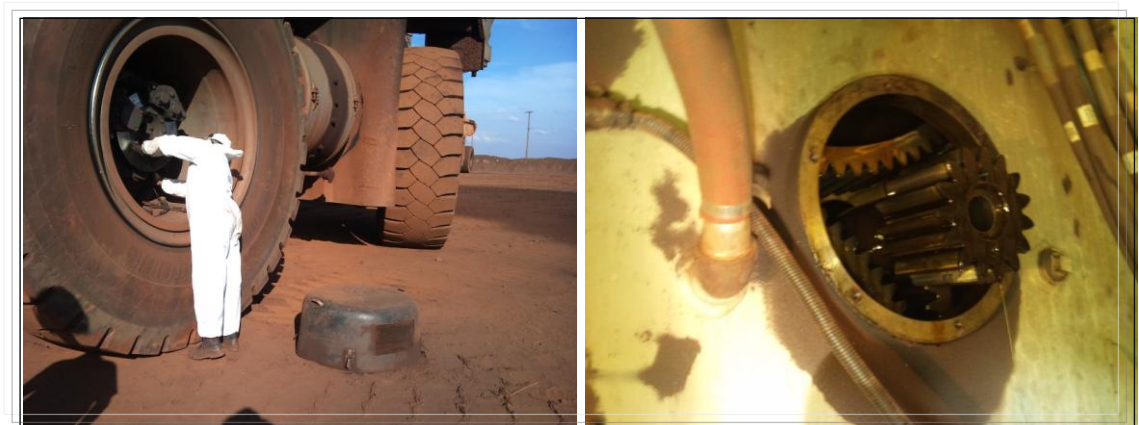
Figura 16 – Procedimento de coleta de vibração no equipamento

O procedimento se resume em desacoplar o sistema de redução do motor elétrico da roda, acoplar o acelerômetro do aparelho de coleta de dados no mancal do rolamento da armadura e configurar o caminhão para que o motor elétrico gire livre (desacoplado do sistema de redução) a 1000 rpm. Nestas condições, a coleta pode ser iniciada.

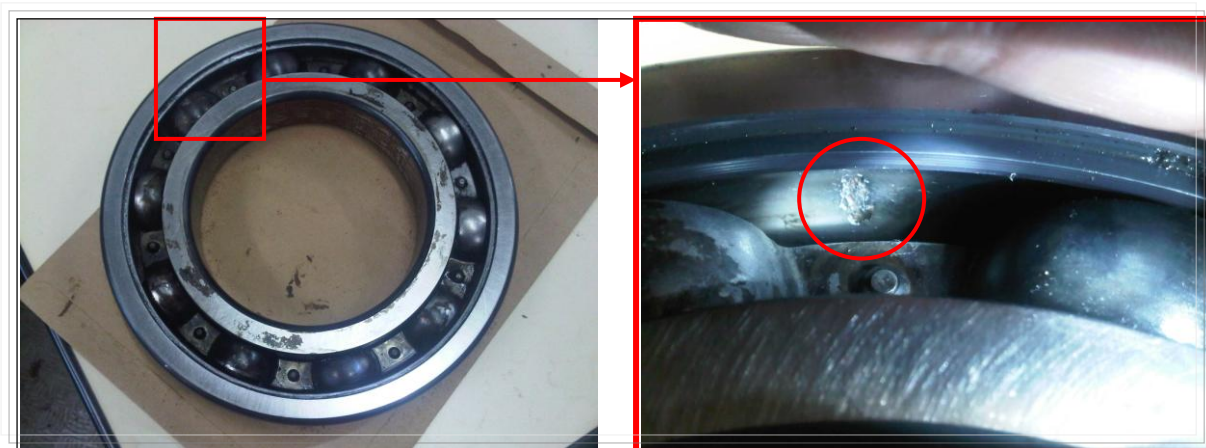
Figura 19 – Detalhe da falha na pista interna do rolamento

Após a remoção do rolamento, foi constatado o real defeito na pista externa. Seguem fotos do rolamento em questão, mostrando o defeito, que poderia ter causado quebra do rolamento e danos ao restante do conjunto da roda motorizada (motor elétrico e conjunto de redução).

No dia 25/10/2010, 10 dias após a identificação da potencial falha, o equipamento parou para realização de uma manutenção preventiva programada, onde foi utilizada a oportunidade para realizar a substituição do rolamento sem impactar na disponibilidade física do mesmo.
